SSMS-Vol.2. N2. 004

Análisis de fallas estructurales frecuentes en viviendas de mampostería confinada en zonas urbanas de Bolivia

Analysis of frequent structural failures in confined masonry housing in urban areas of Bolivia

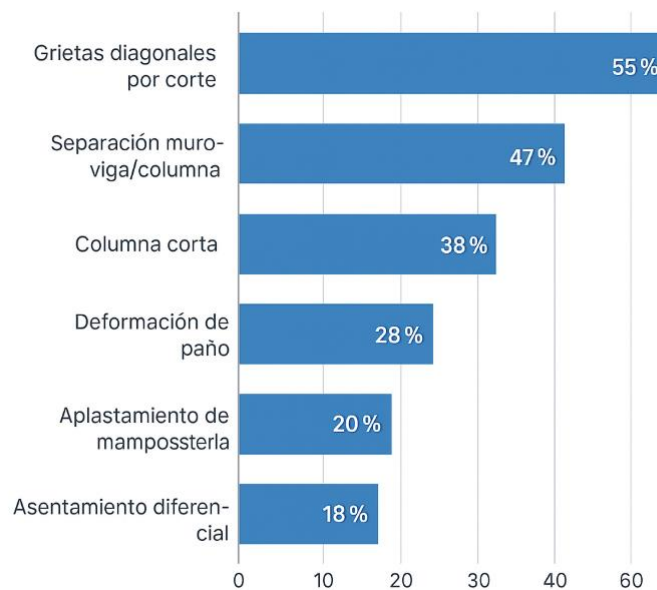
Figura 1.

Frecuencia de fallas estructurales identificadas

La figura revela que las fallas más recurrentes están asociadas a mecanismos de corte y discontinuidades estructurales. Las grietas diagonales representan el 55% de los casos, lo que corresponde a un patrón típico de esfuerzos cortantes mal distribuidos, generalmente relacionados con muros delgados, discontinuidad de confinamientos o excesiva presencia de vanos.

La separación muro–viga/columna (47%) indica deficiencias de adherencia entre los elementos de concreto y los paños de mampostería, posiblemente asociadas a mala ejecución o ausencia de anclajes adecuados. La columna corta (38%), por su parte, sugiere intervenciones posteriores, aperturas mal ubicadas o diferencias de altura entre ventanas, que generan concentraciones de esfuerzos y daños severos durante cargas laterales.

En términos cualitativos, estas fallas reflejan patrones sistemáticos vinculados más a la forma de construir que al envejecimiento natural de las edificaciones.

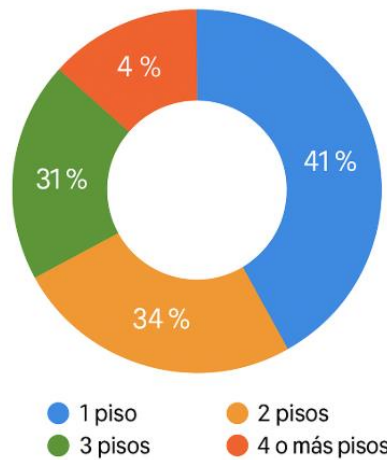
Figura 2.

Distribución de viviendas según número de pisos

La distribución porcentual muestra que el 41% de las viviendas corresponde a edificaciones de un piso, lo cual es habitual en sectores donde la expansión se realiza por etapas. Sin embargo, el 34% y 31% corresponden a viviendas de dos y tres pisos respectivamente, lo que incrementa la demanda estructural sobre muros y confinamientos.

El valor reducido del grupo de cuatro o más pisos (4%) sugiere que pocas viviendas exceden alturas moderadas, aunque estas pueden presentar mayores dificultades si fueron construidas sin dirección técnica.

Desde una perspectiva cualitativa, la tendencia hacia viviendas de dos y tres niveles explica la presencia significativa de fallas de corte y columna corta, debido al aumento de fuerzas laterales y al uso frecuente de aperturas amplias en niveles inferiores.
