JMNJE V3. N1. 009

### Señalización turística rural en Milagro, Ecuador: normativa, ejecución y efectos en el desarrollo agroturístico

*Rural tourist signage in Milagro, Ecuador: regulations, implementation, and effects on agritourism development*

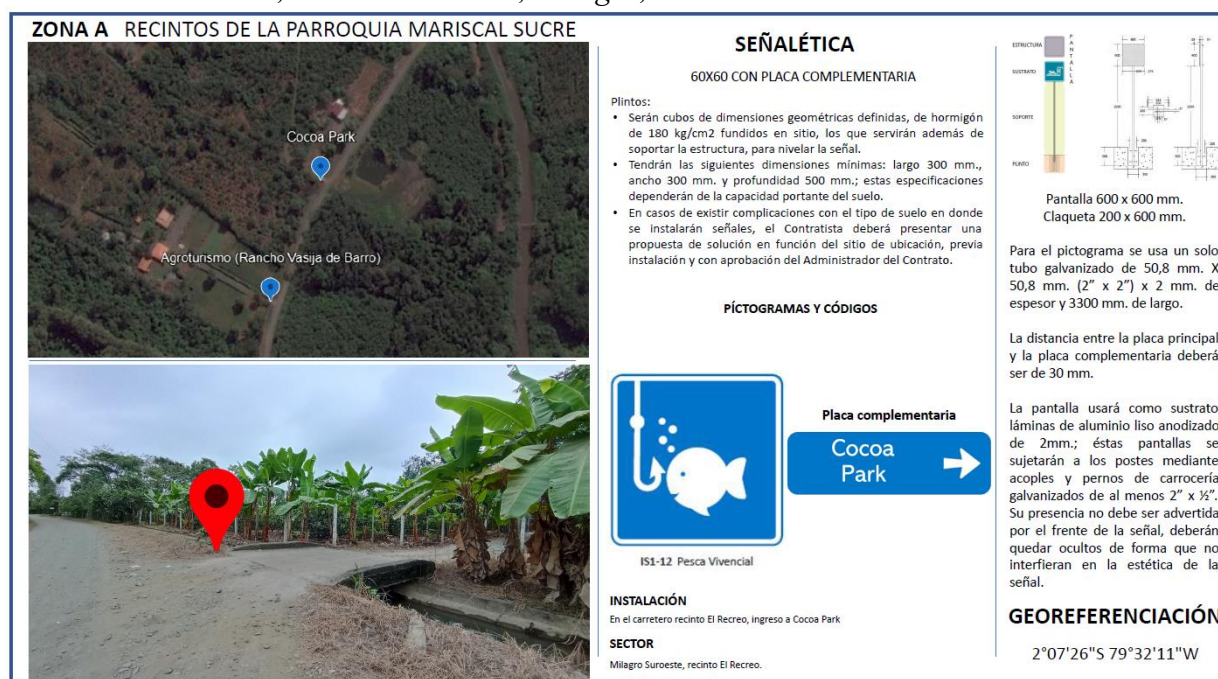
**Figura 1.**

Como parte del proceso de planificación y ejecución, se elaboró un esquema técnico-visual para cada punto de instalación, combinando imagen satelital del emplazamiento, registro fotográfico del entorno y georreferenciación precisa en coordenadas UTM/sexagesimales. En la Figura 1 se observa el caso del acceso a Cocoa Park, en el recinto El Recreo, donde se proyectó la colocación de una señal de 60 × 60 cm con placa complementaria, siguiendo el pictograma oficial IS1-12 de “Pesca Vivencial” y una claqueta indicativa con el nombre del establecimiento. El diseño incluyó especificaciones constructivas - como plintos de hormigón de 180 kg/cm<sup>2</sup>, estructura tubular galvanizada y pantalla de aluminio anodizado - que garantizan resistencia, durabilidad y estética acorde al Manual de Señalética Turística del Ecuador. Este formato permitió estandarizar los criterios de ubicación y anclaje, asegurando que cada elemento respondiera tanto a la funcionalidad direccional como a la armonización con el paisaje rural.

*Ficha técnico-visual y georreferenciación para la instalación de señalética turística en el acceso a Cocoa Park, recinto El Recreo, Milagro, Ecuador.*

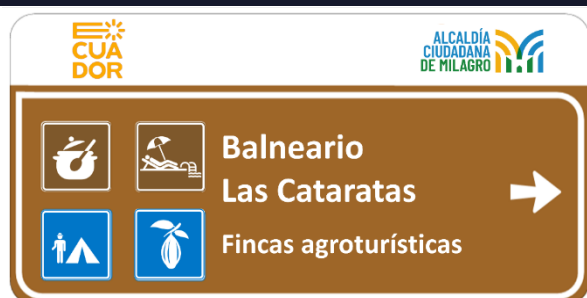
**Figura 2.**

*Valla direccional ubicada en acceso a zona rural agroturística.*

| Tipo de señalética | Cantidad | Dimensiones (m) | Material estructura | Recubrimiento y acabado | Ubicación georreferenciada* | Función principal |
|---|---|---|---|---|---|---|
| Valla direccional V | 3 | 2400 mm x 1200 mm. | Acero galvanizado | Pintura electrostática + vinil reflectivo | Ver Figura 4 | Orientar desde vías principales hacia rutas agroturísticas |

Las evidencias fotográficas presentadas en las Figuras 2 a 4 ilustran cada uno de los tipos de señalética instalados, documentando su integración en el paisaje rural y su legibilidad en contexto real.

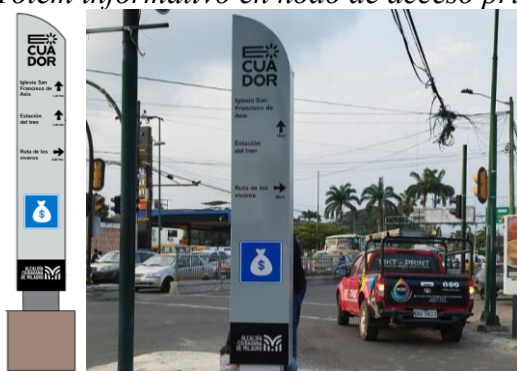
**Figura 3.**

*Tótem informativo en nodo de acceso principal*

| Tipo de señalética | Cantidad | Dimensiones (m) | Material estructura | Recubrimiento y acabado | Ubicación georreferenciada* | Función principal |
|---|---|---|---|---|---|---|
| Tótem informativo (**) T | 2 | 2400 mm x 400 mm x 200 mm. | Láminas de aluminio anodizado de 5 mm.<br>Tubos cuadrados de 2" y 2 mm. | Pintura electrostática + vinil reflectivo | Ver Figura 4 | Informar sobre atractivos y rutas cercanas |

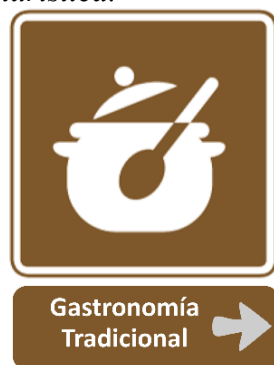
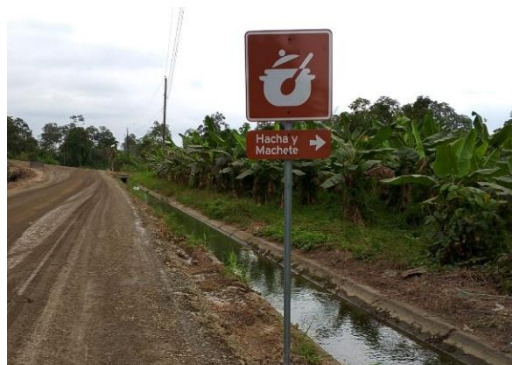
**Figura 4.**

*Poste direccional con placa complementaria personalizada en intersección hacia finca turística.*

| Tipo de señalética | Cantidad | Dimensiones (m) | Material estructura | Recubrimiento y acabado | Ubicación georreferenciada* | Función principal |
|---|---|---|---|---|---|---|
| Poste direccional con placa complementaria CC | 10 | Pictograma: 600 mm x 600 mm<br>Claqueta 200 x 600 mm<br>Poste: 50,8 mm x 50,8 mm (2" x 2") x 2 mm de espesor y 3300 mm. de largo | Láminas de aluminio anodizado de 2 mm.<br>Tubo galvanizado. | Pintura electrostática + vinil reflectivo | Ver Figura 4 | Señalar giros, distancias y direcciones específicas |
